**TÉCNICAS DE REFORZAMIENTO ESTRUCTURAL EN EDIFICACIONES PATRIMONIALES PARA MAMPOSTERÍAS DE ADOBE PARA UNA CORRECTA INTERVENCIÓN**  
**STRUCTURAL REINFORCEMENT TECHNIQUES IN HERITAGE BUILDINGS FOR ADOBE MASONRY FOR A CORRECT INTERVENTION**

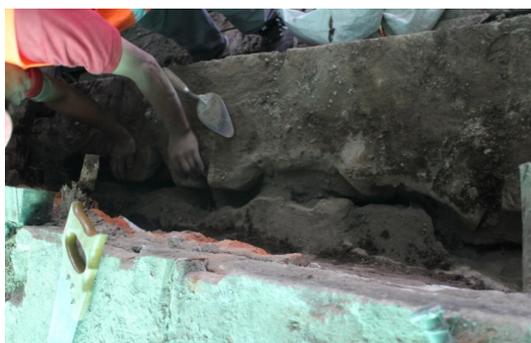
#### **Figura 3**

*Imagen de fisura longitudinal en la cabeza  
Capilla de la Tercera Orden  
Franciscana*

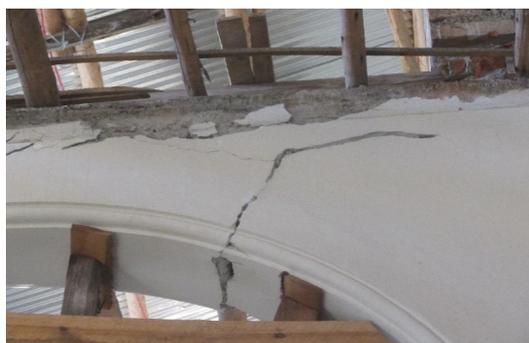
#### **Figura 4**

*Imagen de fisura afectación en arcos de muro  
(riñón) iglesia del Hospital Psiquiátrico  
Corazón de Jesús*

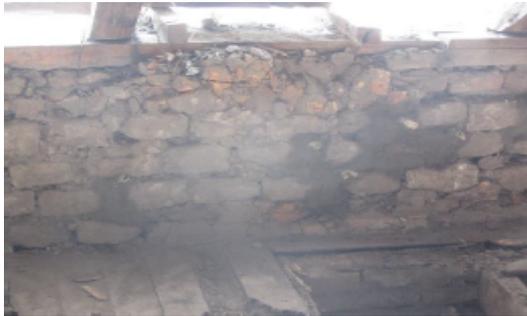
**Figura 5**

*Imagen de la fatiga de la cabeza del Casa de las Velas*

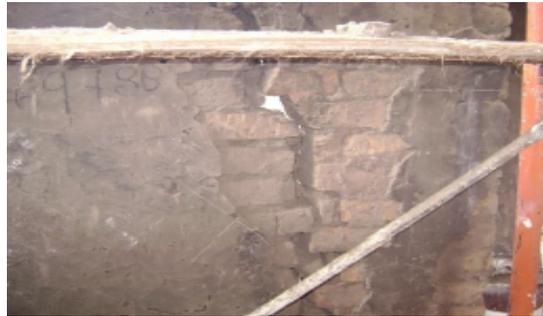
**Figura 6**

*Imagen de fisura vertical de muro Casa de las velas*

Por otro lado, entre los principales tipos de afectaciones que generalmente han sufrido las edificaciones patrimoniales del Centro Histórico de la ciudad de Quito, se pueden establecer varios tipos de degradación de los mampuestos, que han sido producidos por diferentes agentes que los desencadenan, como: agentes atmosféricos, deterioro del adobe por fatiga de los materiales (Fig.5) y por los movimientos sísmicos sufridos, los mismos que contribuyeron en los procesos de fallas estructurales que producen fisuramientos en los mampuestos (Fig.6) de los monumentos patrimoniales.

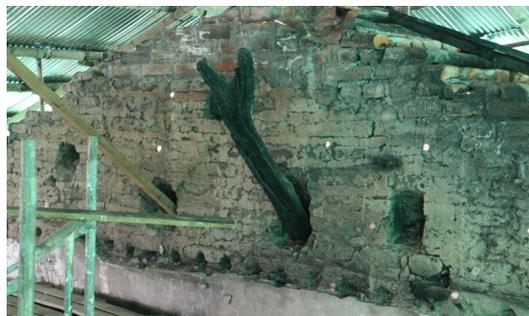
**Figura 7**

*Imagen del muro de adobe Capilla de la Tercera Orden Franciscana*

Los materiales con los que están compuestos los mampuestos, principalmente las edificaciones patrimoniales, se conforman de adobe y, en ciertas partes de los muros, se combinan con ladrillo o piedra. Así también, cabe mencionar que las cubiertas y entrepisos son de madera de eucalipto como se puede evidenciar (Figura 7).

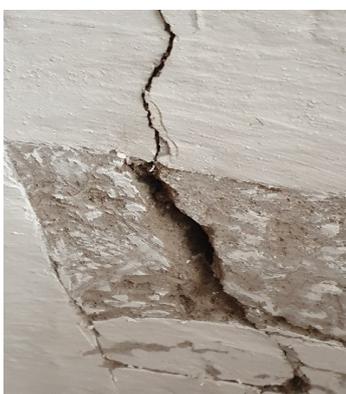
**Figura 8**

*Imagen de calas que se realizan sobre la pintura, no se ve la presencia de pintura mural*

- Primero se localizaron los sectores donde había la presencia de fisuras.
- Luego se procedió a realizar calas<sup>7</sup> de prospección sobre la pintura existente (Figura 8).
- Verificación de la existencia o no de pintura mural sobre los enlucidos de barro (Figura 9).

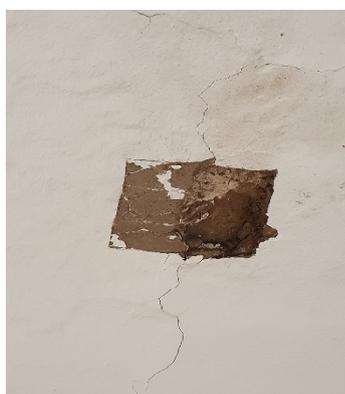
**Figura 9**

*Imagen de retiro del enlucido de barro detectando el tipo de fisura que afecta al mampuesto*

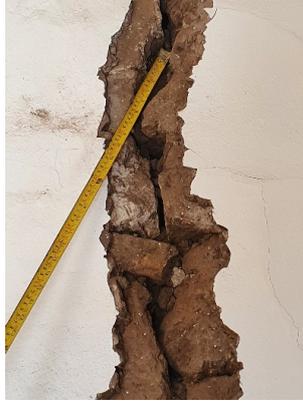
**Figura 10**

*Imagen de calas que se realizan sobre la pintura, no se ve la presencia de pintura mural*

Una vez verificada la inexistencia de pintura mural, se realizaron calas sobre los enlucidos para comprobar el tipo de fisura que se presenta en el mampuesto. De esta forma, se obtuvo un primer diagnóstico sobre el tipo de afectación que perjudica a la estructura. Con ello se puede verificar el tipo de material con el cual está conformado el mampuesto, lo que permitió definir el tipo de reforzamiento que se debe aplicar en la estructura (Figura 10).

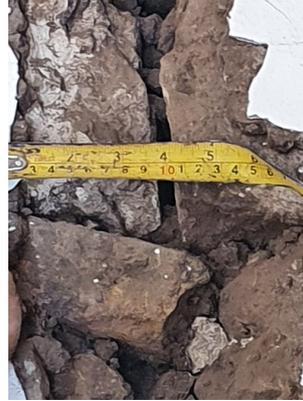
**Figura 11**

*Imagen de retiro del enlucido de barro detectando el tipo de fisura que afecta al mampuesto*

Comprobado el tipo de fisura presente en la mampostería en el lado exterior y el ancho de la abertura, se confirma que esta grieta corta el muro en todo su ancho. Esto determina el tipo de reforzamiento que se debe realizar en esa grieta. Luego, se efectúa la medición de la profundidad de la fisura, Por otro lado, es importante verificar la longitud de la grieta, para este fin se procede a retirar el enlucido<sup>8</sup>, siguiendo la dirección de la misma (Figura 11).

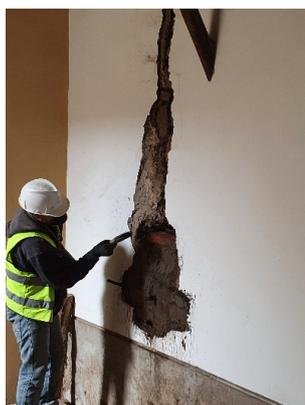
**Figura 12**  
*Imagen de cosido y descosido de fisura lado exterior*

*Descosido y cosido* del muro: se procedió a retirar los adobes que sufrieron la rotura para que estos sean remplazados por un nuevo elemento, en este caso por ladrillo mambrón, que es un material compatible con el adobe y el mortero de junta de cal y arena. Es indispensable que este proceso se inicie desde la parte inferior del muro, por tramos de 4 o 5 hiladas por día, esto para evitar que el mampuesto se llegue a asentar y se produzcan nuevas fisuras. Los nuevos ladrillos se colocan uno en sentido horizontal y el siguiente en de forma transversal, con la finalidad de que los nuevos elementos tengan un mejor anclaje al muro original (Figura 12).

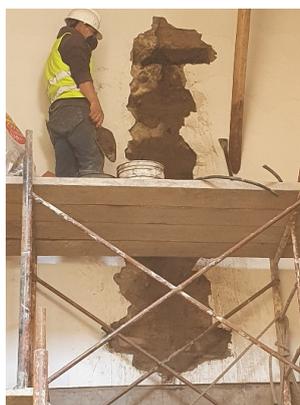
**Figura 13**  
*Imagen del proceso de cosido de fisura*

nuevas fisuraciones, los morteros utilizados se prepararon con materiales tradicionales de iguales características que los morteros originales de junta (barro, cal y mucilago<sup>9</sup>), este proceso se repite hasta intervenir en toda la fisura, este procedimiento de intervención se realiza en el lado interno y externo del muro (Fig.13).

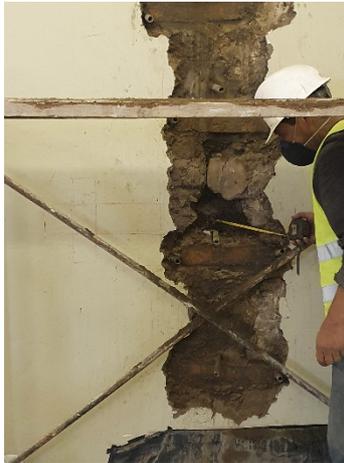
**Figura 14**

*Imagen del proceso de descosido y cosido de la mampostería afectada*

Además, se debe indicar que, durante el proceso del descosido y cosido, a cada 20 o 30cm de separación se colocaron mangueras plásticas de ½ pulgada, las mismas que fueron conectadas a fisuras internas del muro (conocidas como riñón). Esto para consolidar totalmente la estructura con inyecciones de lechadas en el agrietamiento interno. La disposición de las mangueras debe ser colocada en toda el área intervenida, para luego inyectar morteros a base de cal.

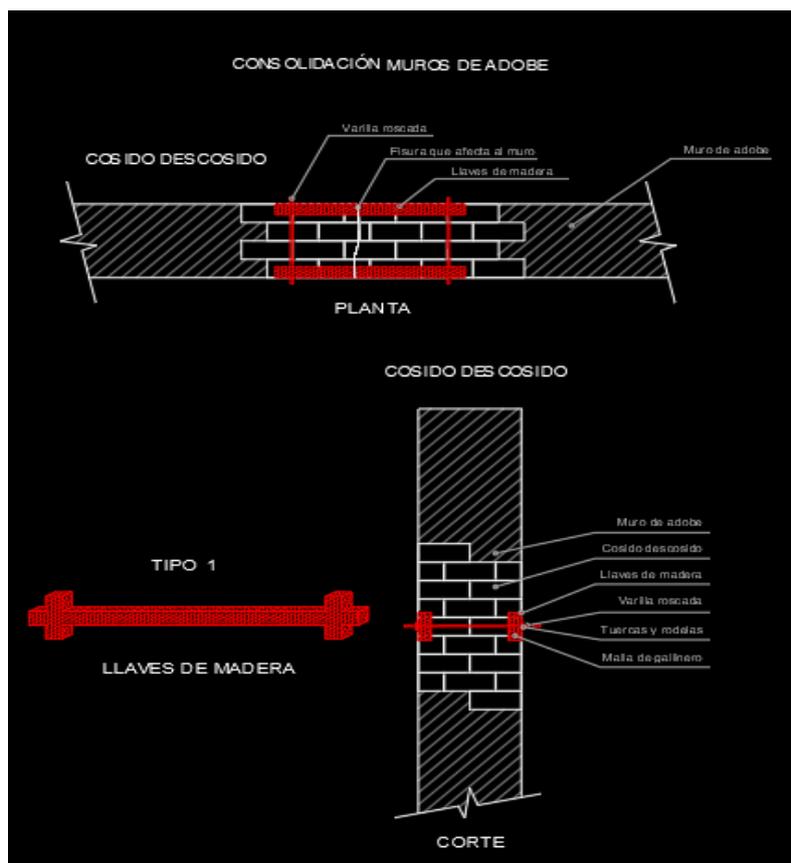
Figura 15

Representación gráfica del reforzamiento estructural – colocación de llaves de madera

Esta técnica de reforzamiento se fundamenta en la instalación de tablas o listones de madera dispuestas de forma horizontal y vertical, en la cara exterior e interior de los muros, aseguradas entre ellas por medio de un tensor, con el fin de incrementar la resistencia de los mampuestos y mantener la consistencia y unidad de la estructura.

Con estas consideraciones y el tipo de fisura que se intervino, se procedió a la colocación de las *llaves de madera*. Estos elementos tienen la función de afianzar al muro para evitar que la fisura se vuelva a activar. Las llaves de madera fueron colocadas en los tercios tanto inferior como superior de la fisura. Estos elementos fueron elaborados en madera de colorado y las medidas utilizadas en este caso fueron 7x7x120cm. En los extremos de cada llave, desplazado unos 10cm hacia el interior, se colocaron en el sentido vertical piezas de 30cm de longitud. Estas se colocan a media madera, van encoladas y en el centro del cruce se perforan para asegurar las llaves internas con las externas por

Para la colocación de las llaves se perforo el muro para empotrar los módulos de madera. Luego, estos se fijaron con una varilla roscada a manera de tensor y se colocaron en cada uno de sus extremos tuercas de ajuste, para asegurar las llaves del lado exterior con el módulo del lado del interior del muro, de esta manera la fisura quedó abrazada mejorando su resistencia mecánica a la compresión.

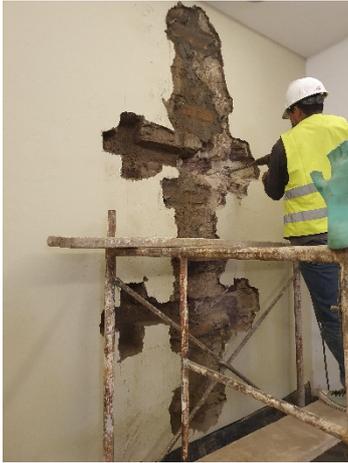
**Figura 16**

*Imagen de perforación del muro para anclaje de las llaves de madera*

El anclaje de estas llaves se realizó con varilla de acero de 12mm. Estas barras de acero están colocadas a lo largo de todo el espesor del muro y se las ancló en cada uno de los extremos de los listones con arandelas plana y de presión aseguradas con tuerca a cada lado (Fig.16 y 17).

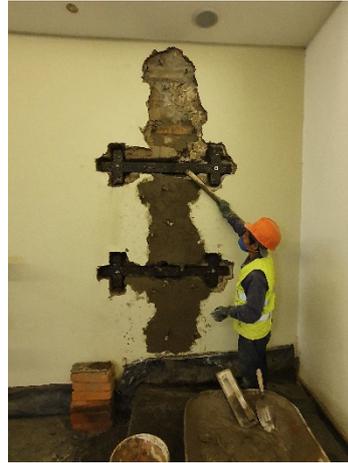
**Figura 17**

*Imagen de llave de madera protegida con pintura asfáltica y envuelta con malla de tumbado. Anclaje con varilla de acero*

Además, estos nuevos elementos de madera, que van empotrados en el muro, también fueron protegidos con malla de tumbado<sup>13</sup> para que se adhiera el **nuevo enlucido**

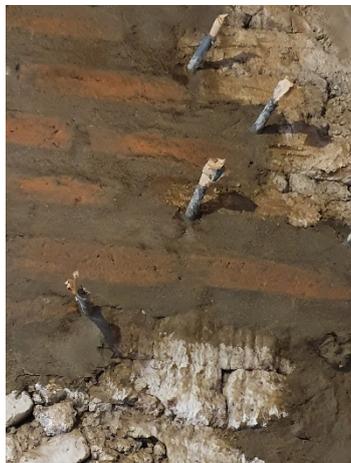
**Figura 18**  
*Imagen de mampostería humedecida con mucilago para recibir el mortero*

Para edificaciones de carácter monumental, en esta intervención se utilizó el *enlucido de materiales tradicionales*; sus componentes fueron: cal apagada, barro, paja, mucilago<sup>15</sup> y agua (Barbero, 2011). El espesor del enlucido varía entre 1 a 3 cm. Para ser aplicado este mortero, se requiere primero que la superficie sea humedecida con mucilago (también se puede humedecer con hidróxido de calcio) (Fig.18), esto con la finalidad de que este proceso ayude a una mejor adherencia del nuevo mortero e incluso se lleguen a sellar las posibles micro fisuras que se produzcan por el proceso de secado de la mampostería intervenida (Figura 19).

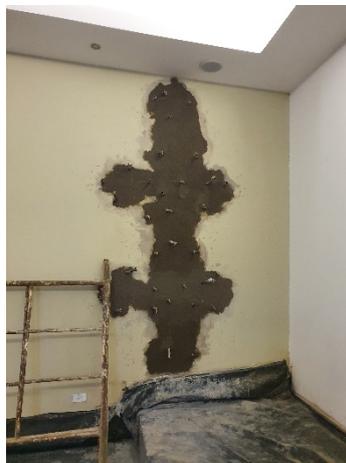
**Figura 19**  
*Imagen de enlucido de mampostería*

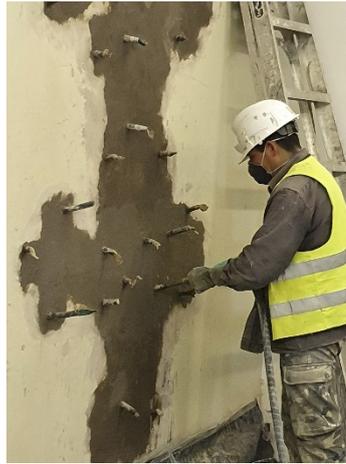
**Figura 20**

*Imagen de proceso de inyectado de mortero con la utilización de pistola de inyectado*

Como siguiente paso, una vez concluido los enlucidos, se continua con el proceso de inyección en las mamposterías intervenidas, para consolidar interiormente los muros por medio de las *inyecciones de mortero* hidráulico de cal. Esto debido a que las mamposterías son de adobe y ladrillo. Este mortero para las inyecciones se preparó con los siguientes materiales y proporciones: cal hidratada 3, puzolana roja o café 1, arena de río lavada 2, agua 3, aditivo estabilizador 2% del peso de la puzolana (Instituto Metropolitano de Patrimonio [IMP], especificaciones técnicas para ejecución de obras, 2021).

manguera, llega a la pistola de inyección que se coloca en las mangueras que se instalaron en la mampostería.
